Projekt:
Geländegestaltende Maßnahmen zur Errichtung eines Fußball-Trainingsplatzes
 Bauen im HWA-Bereich des Natternbachs

Planinhalt: Überflutungsflächen HQ₃₀ / HQ₁₀₀ IST- und NEU-Zustand
 Differenzen HQ₃₀ / HQ₁₀₀ NEU-IST-Zustand
 Maßstab: 1:1000

gezeichnet:	FO	geprüft:	GHU	Plangröße:	135,0 x 59,4 = 0,80m ²	Ausfertigung:
Planbezeichnung:	19050_EP_03_WT01_A	Datum:	30.06.2020

Wasserrechtliches Einreichprojekt

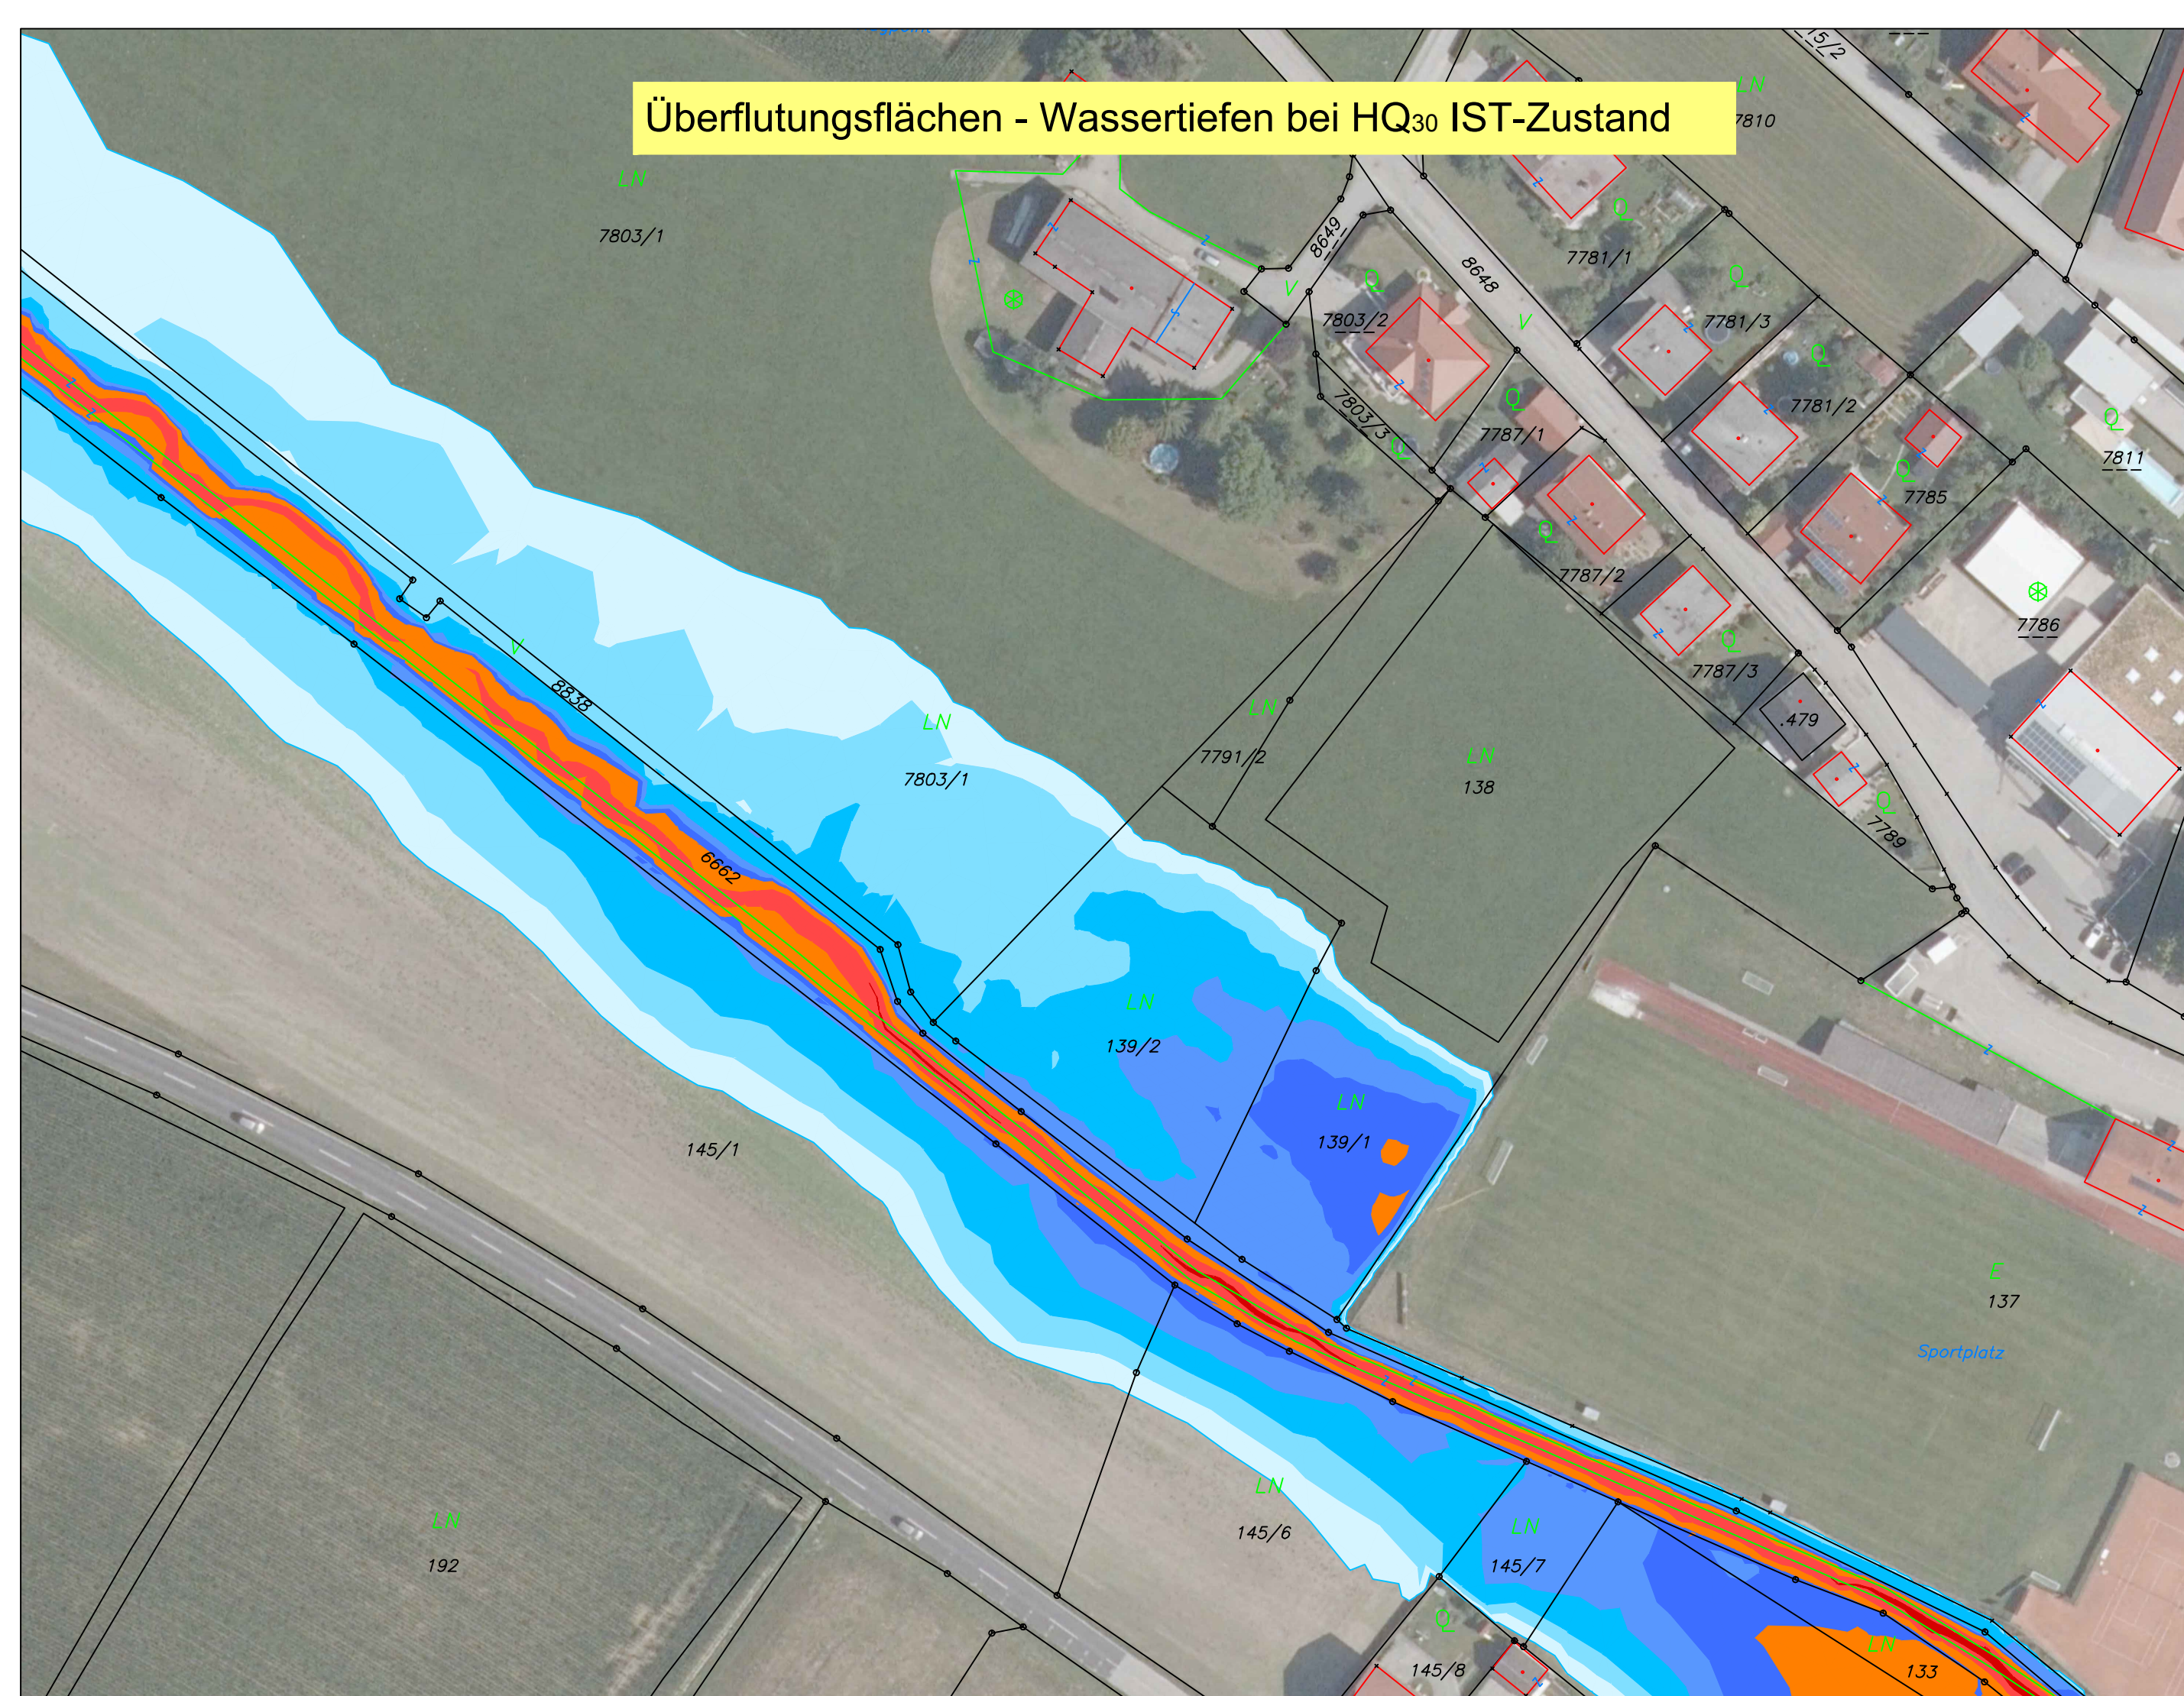
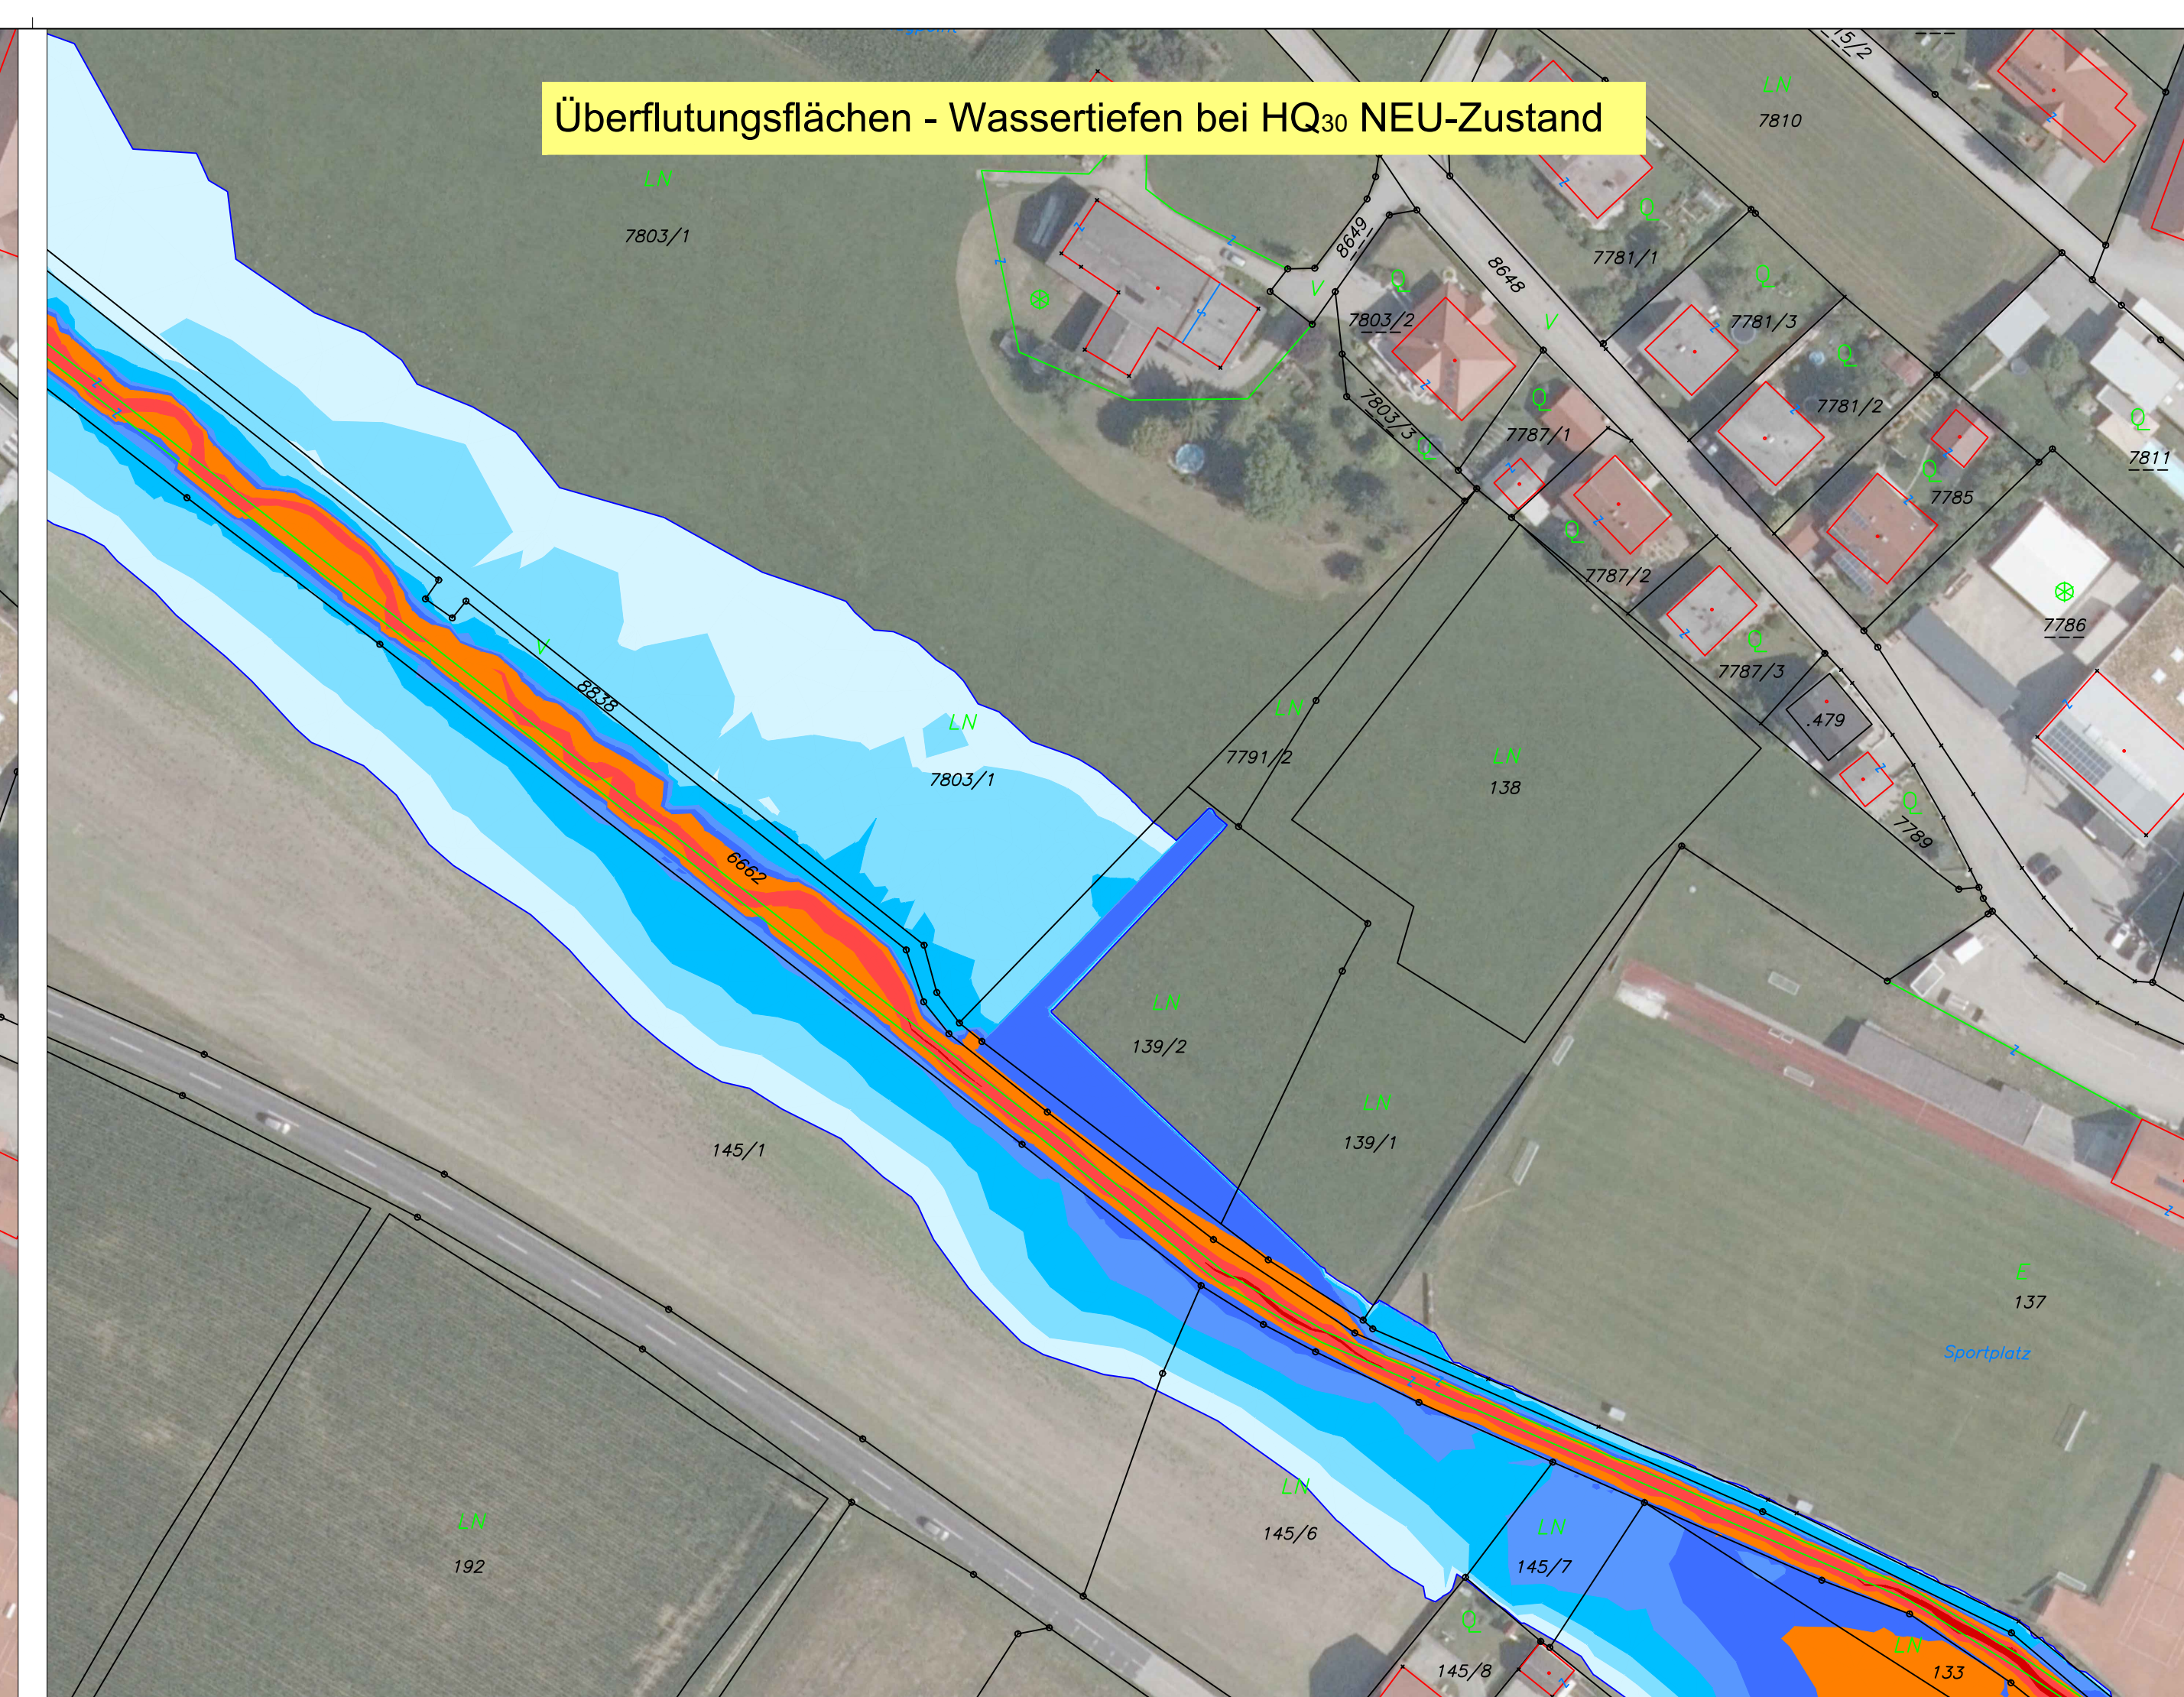
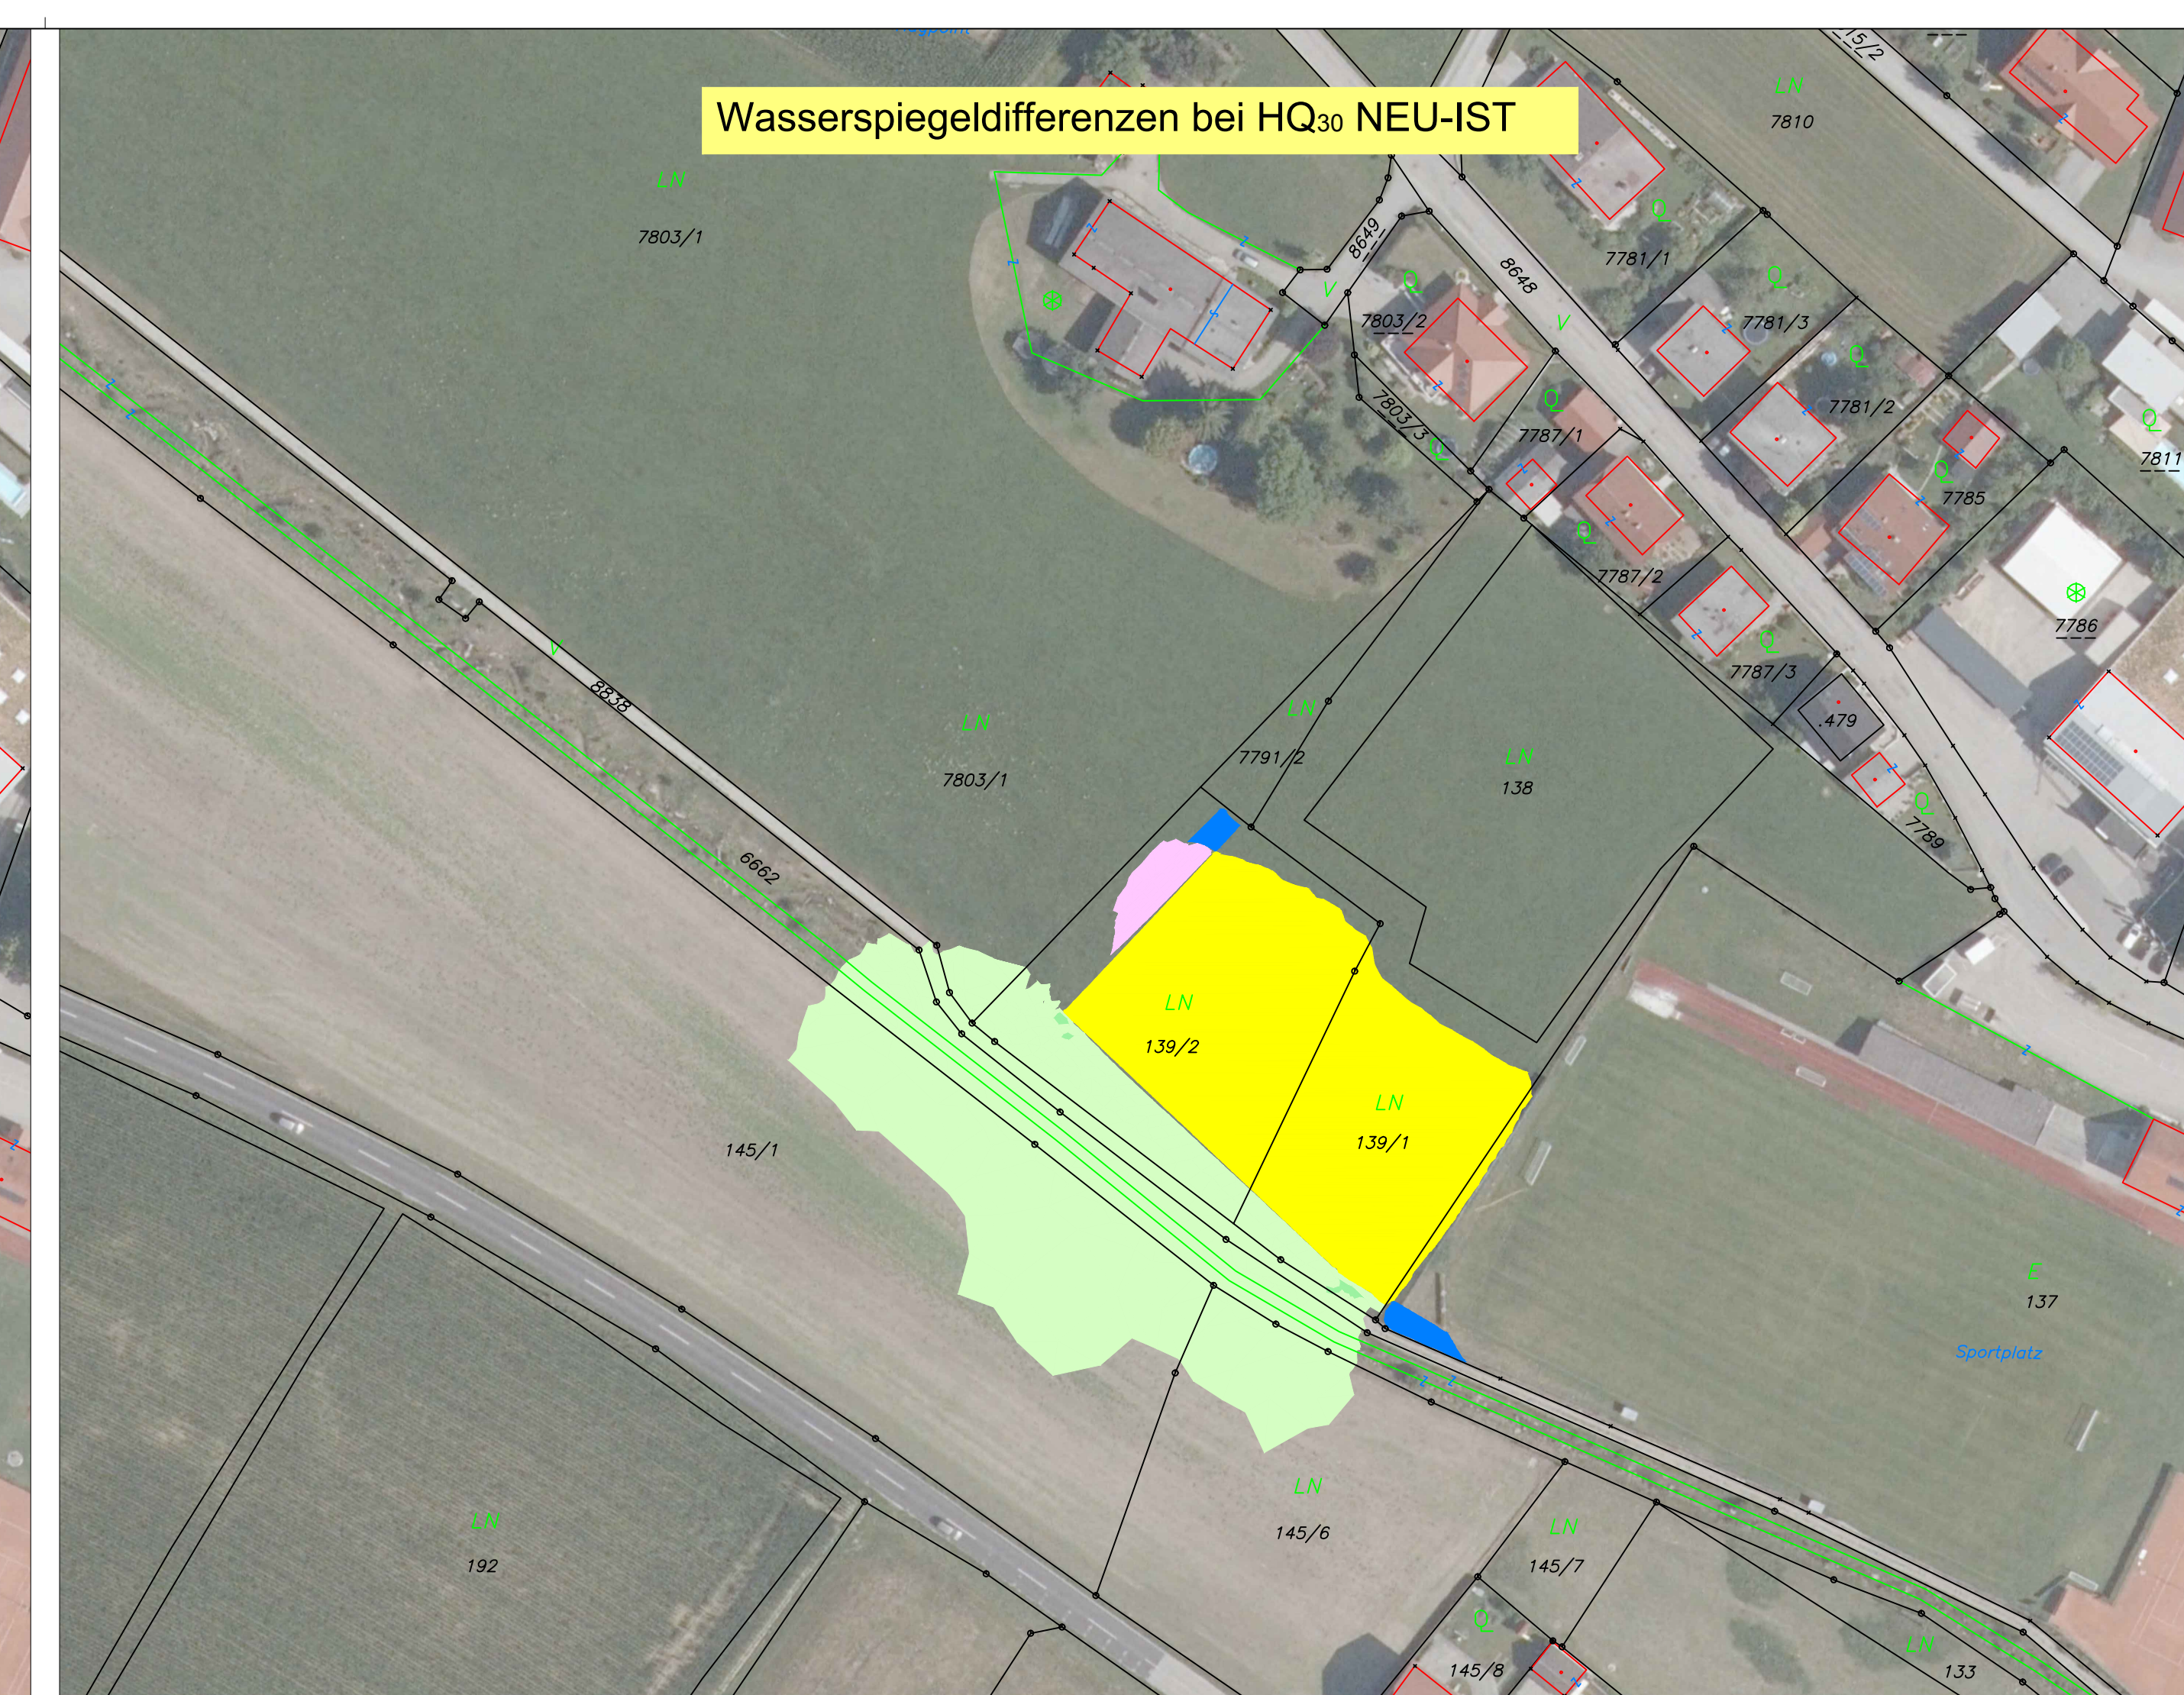
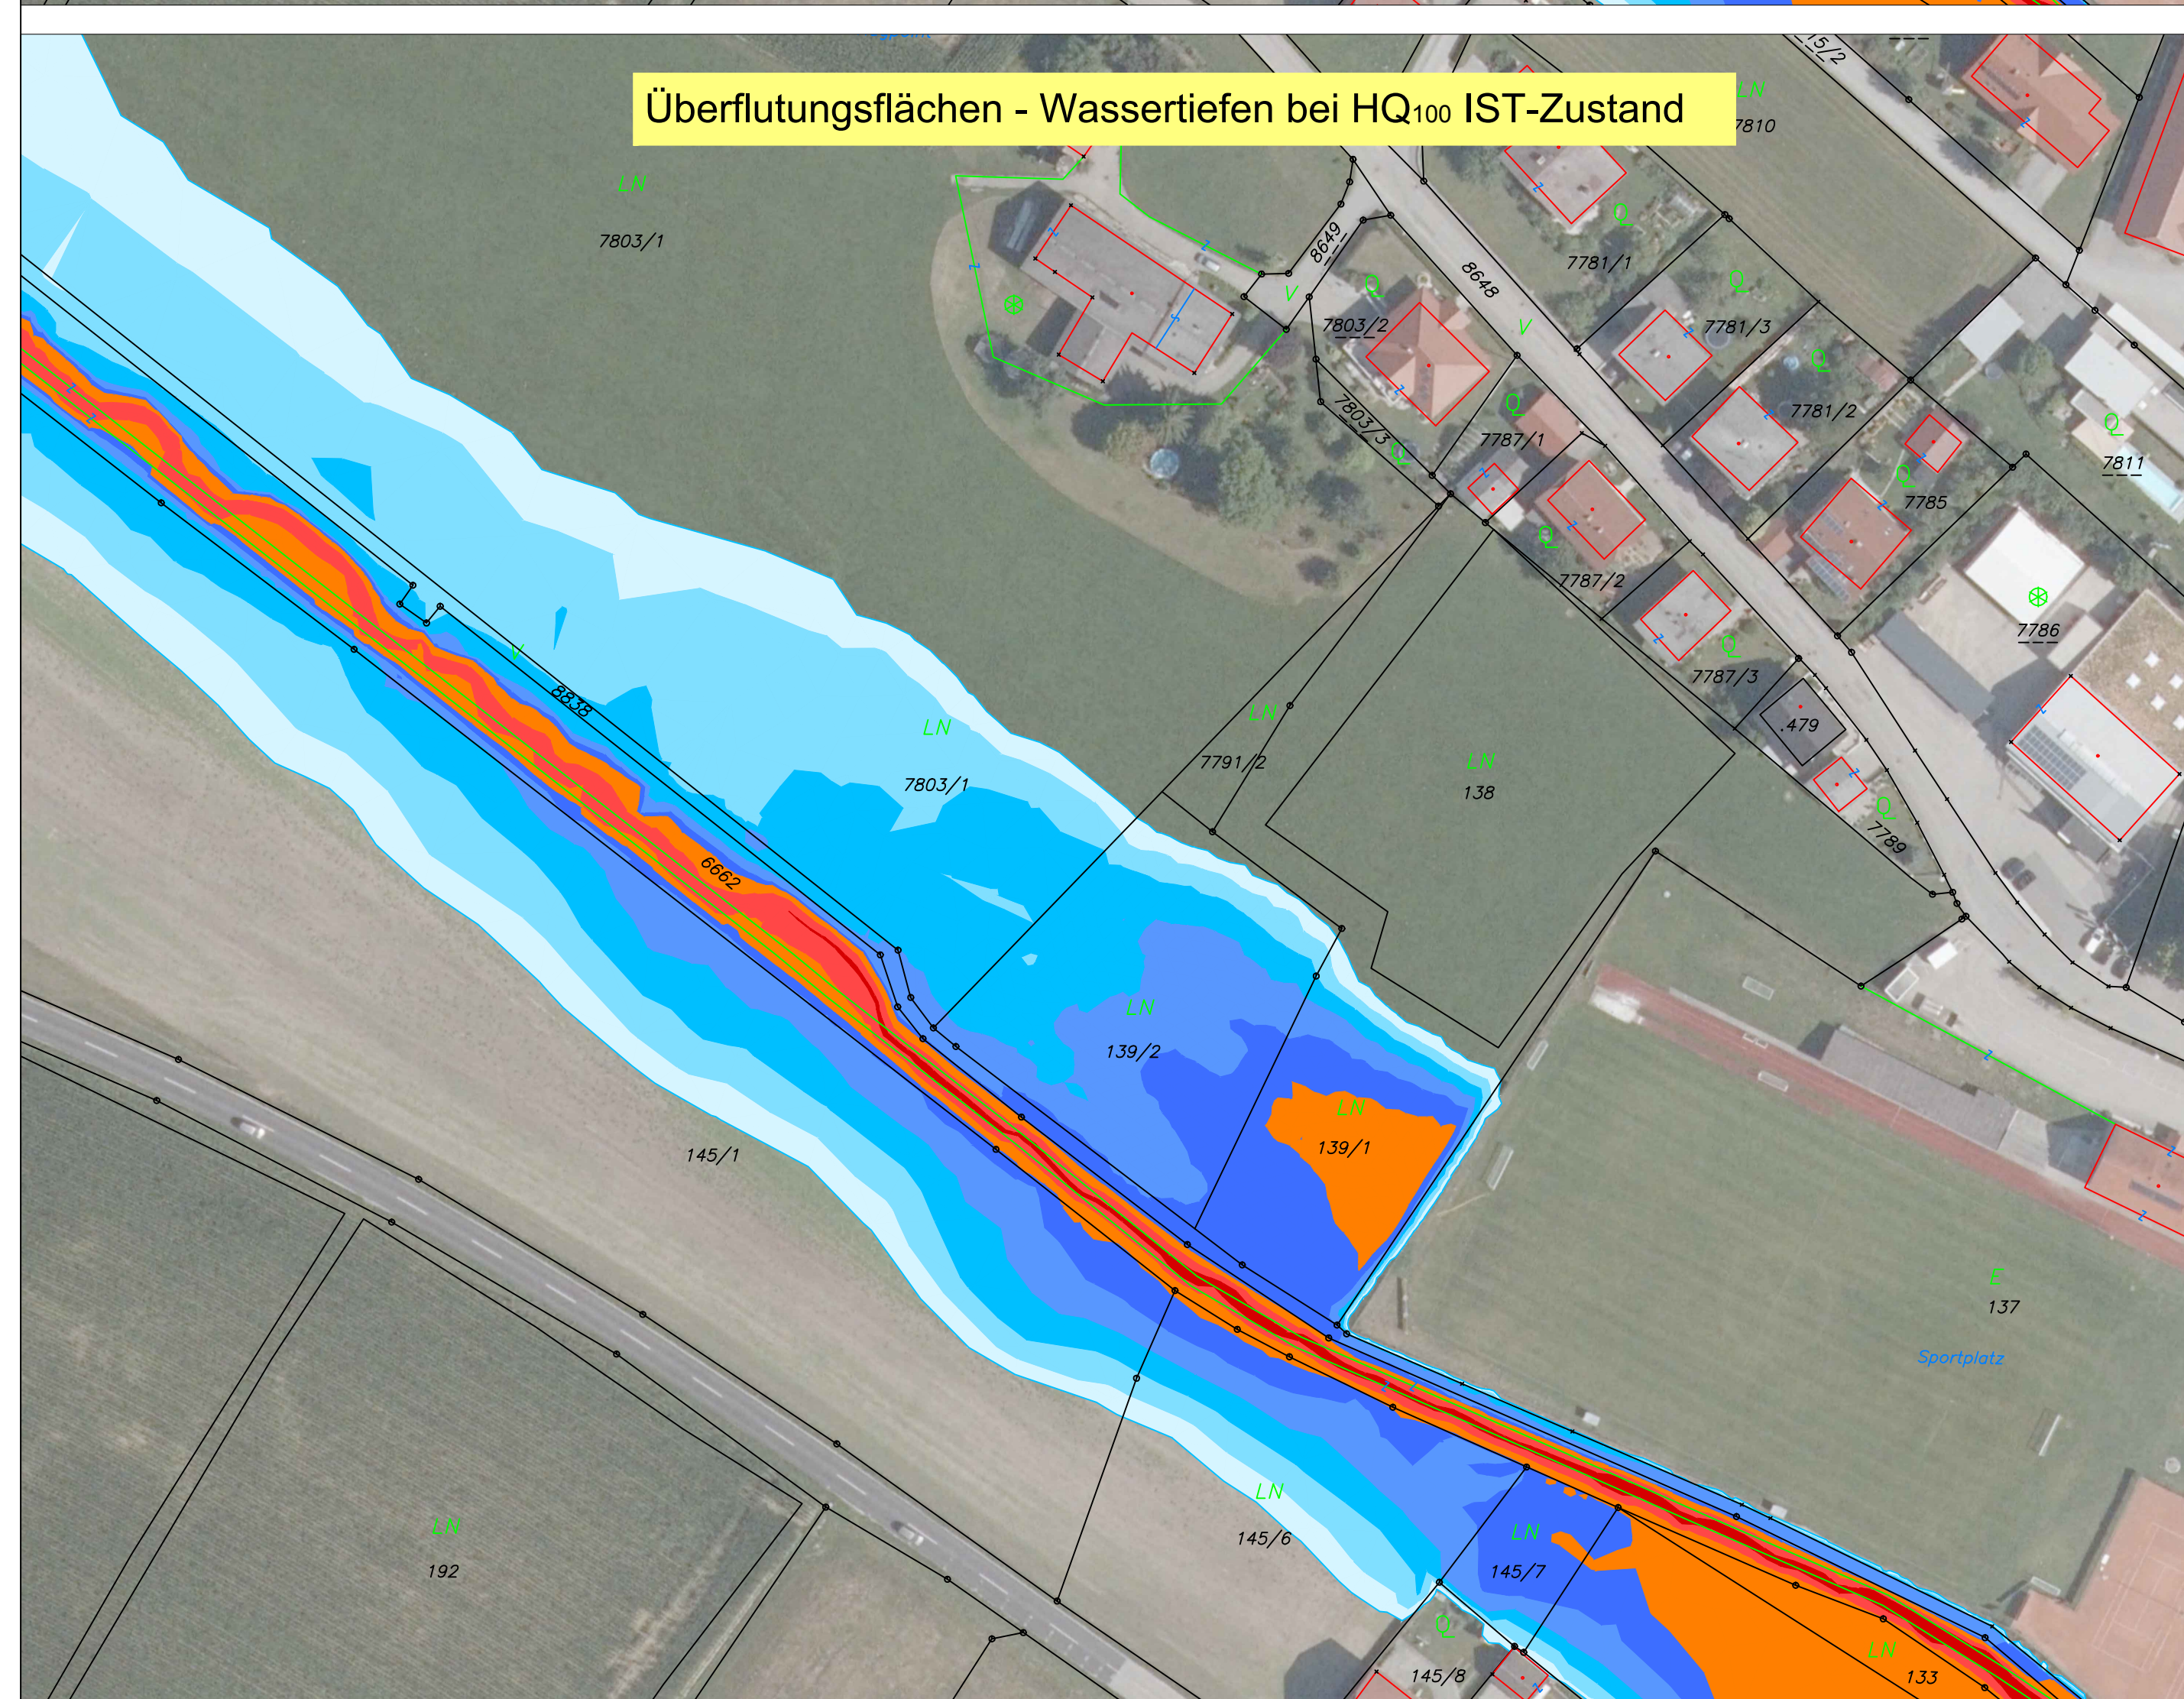
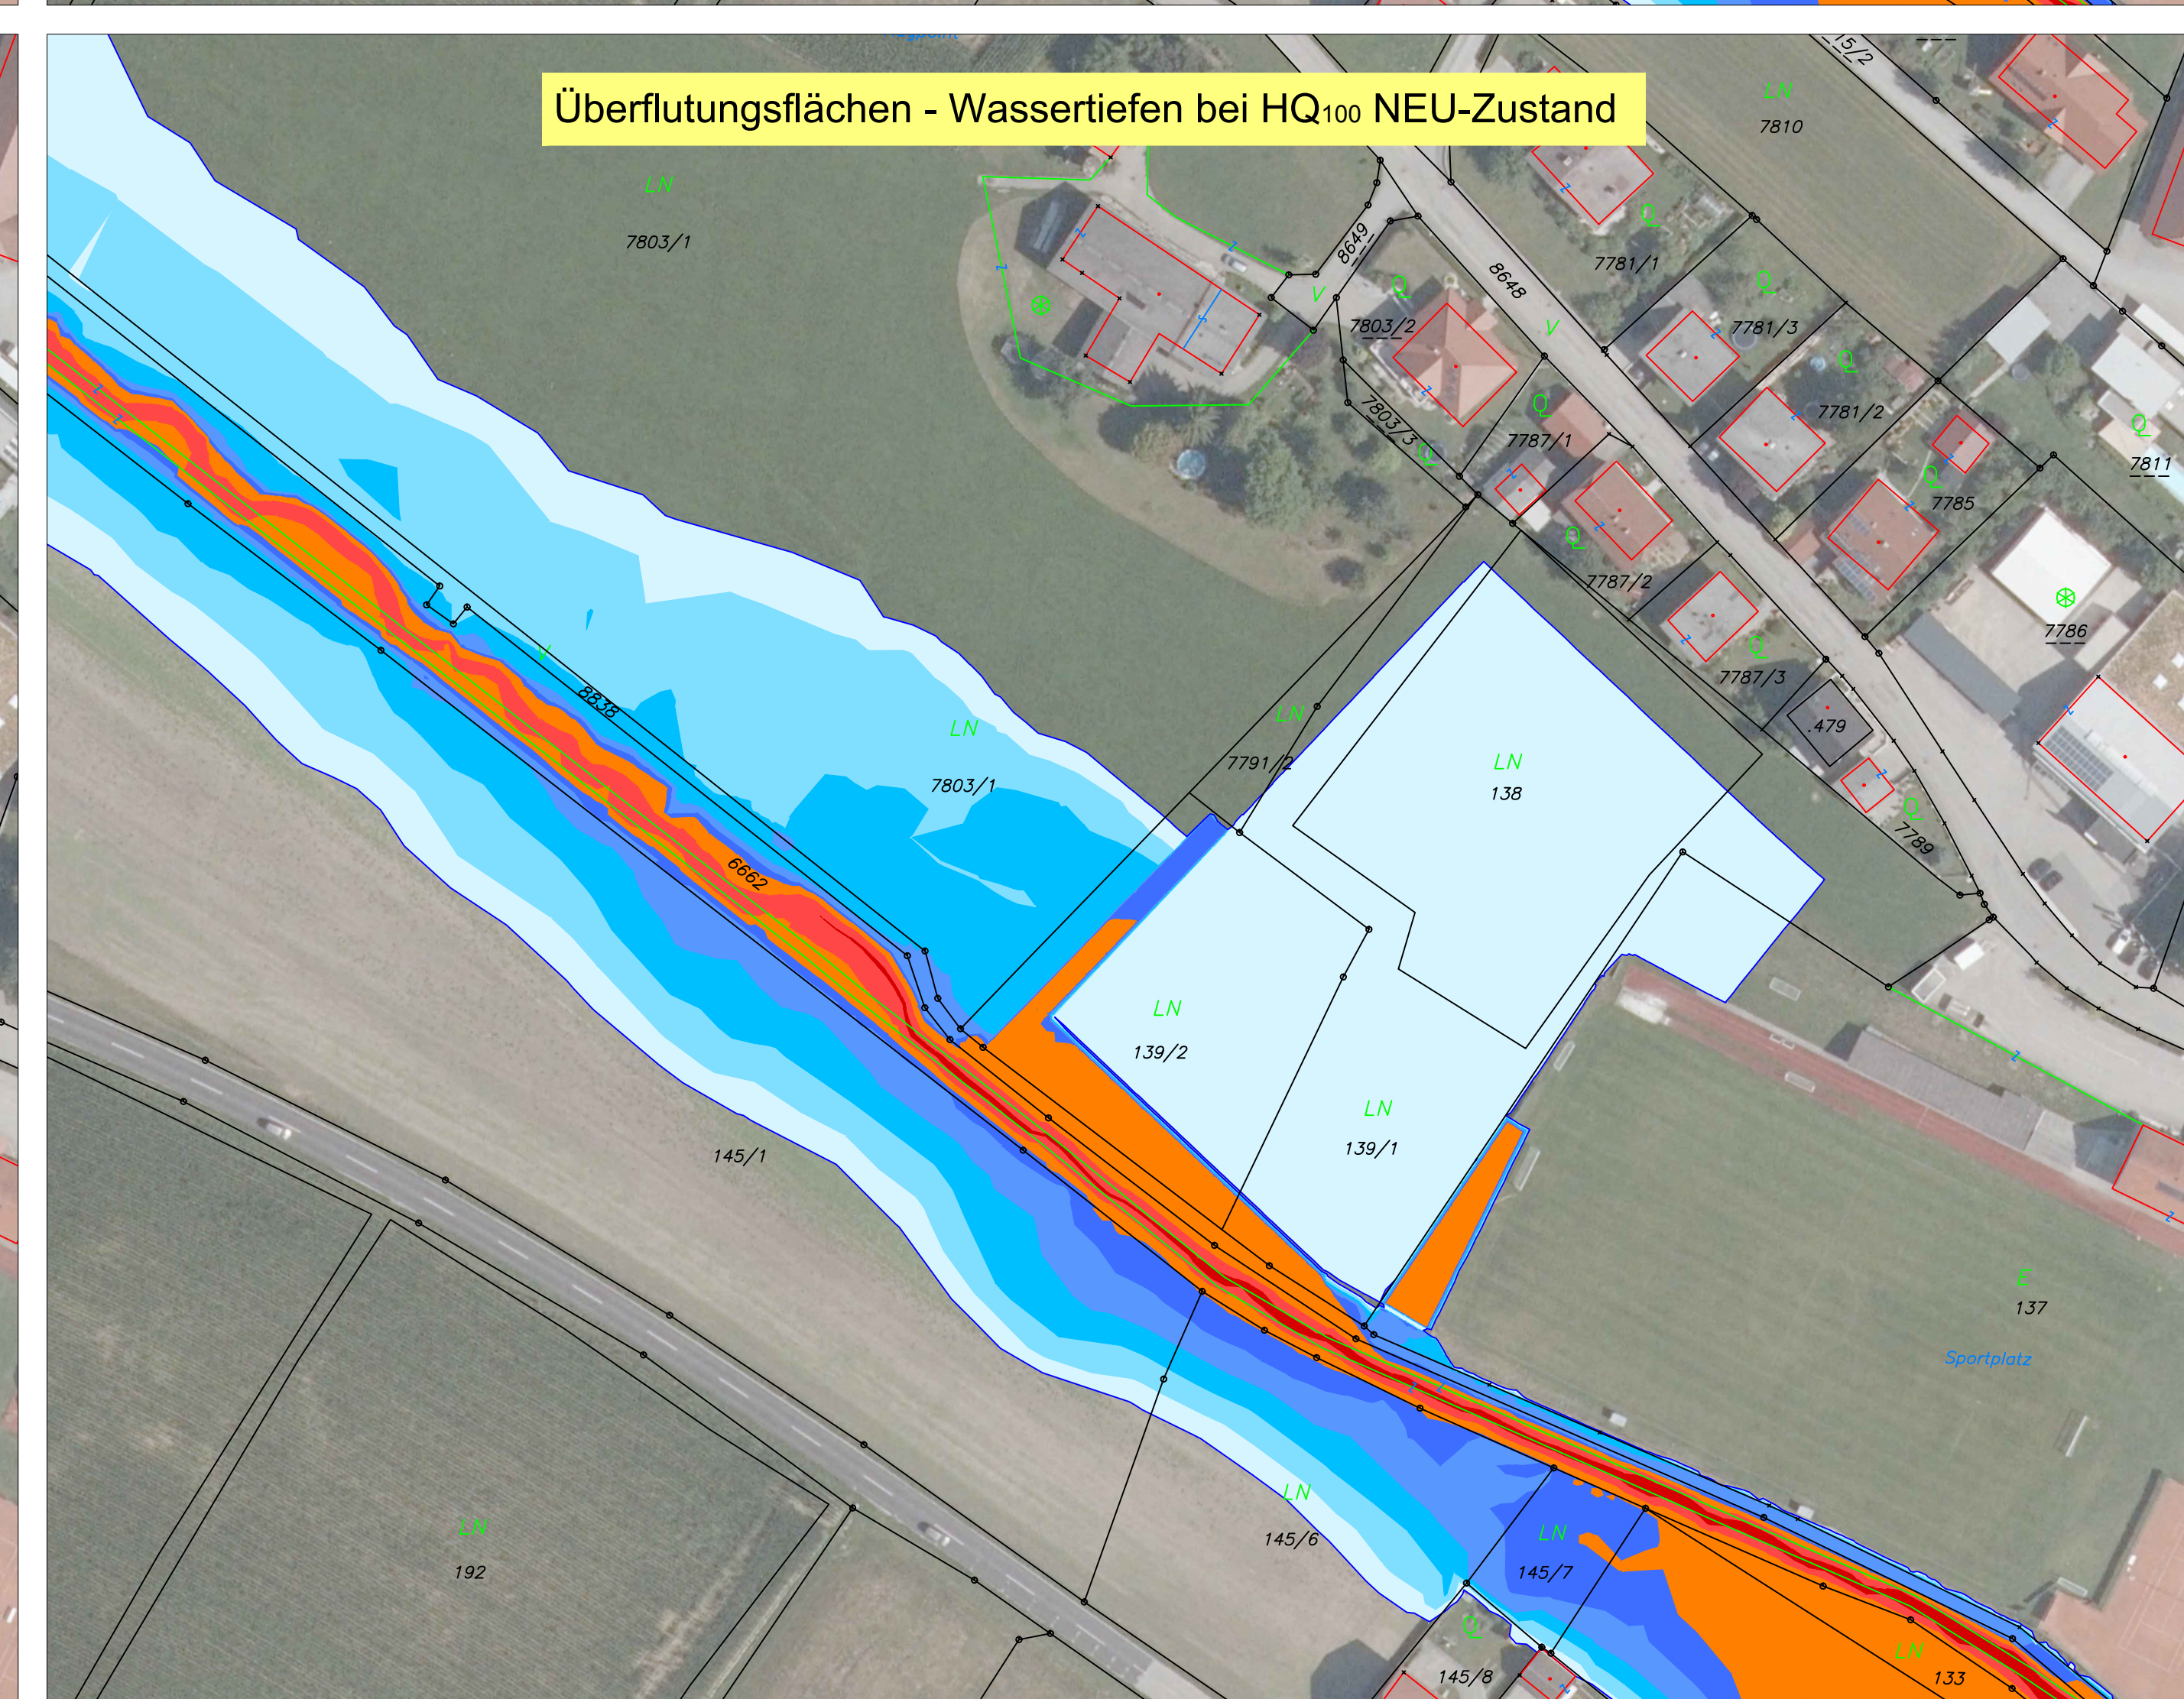
Wasserspiegeldifferenz NEU - IST [m]

Wassertiefe [m]

— Anschlaglinie IST-Zustand
— Anschlaglinie NEU-Zustand
■ zusätzlich überflutet
■ nicht mehr überflutet

Retentionsraumbilanz:
 HQ₃₀ -1705m³
 HQ₁₀₀ -1267m³
